Trinitatis Kirke – en restaurering

Arkitekter: Inger og Johannes Exner, MAA

Rundetårn. Restaurering af tårntop og gitter.

Trinitatis Kirke. Restaurering.
 Adresse: Landemærket, København K.
 Bygherre: Trinitatis Kirkes Menighedsråd.
 Restaureret: 1982.
 Arkitekter: Inger og Johannes Exner.
 Medarbejder: Mogens Hansen.

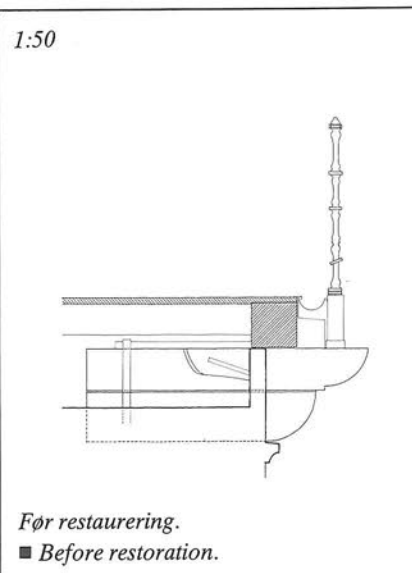
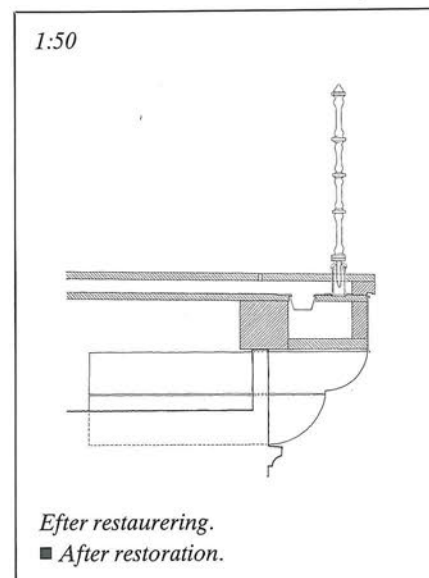
1, 2. Før restaurering.

Kirkerummets hvide overflader var gennem 3/4 århundrede blevet utroligt snavsede. Findelt fedtet støv var trængt ind i et utal af små revner i hvælvkapper og ribber. Rummet prægedes af grå forfaldsstening. Et udtjent varmeanlægs rørinstallationer, kun delvis skjult bag skabhøje kabinetter, gav sammen med stærk- og svagstrømsledninger trukket i tarmvridende forløb i kroge og langs inventarets profilerede bånd en sløring og usikker opfattelse af vigtige arkitekturdetaljer af betydning for rummet.

En foreløbig undersøgelse af et hvælvparti havde vist, at der i de indre kalklag fandtes grå og blå farvelag, dog ikke oprindelige, samt at der på ribberne fandtes forgyldninger. Omfanget og kvaliteten kunne dog ikke vurderes, før det store kostbare arbejdsstillads var rejst. Det konstateredes da, at stjernehvælvenes ribber og knudepunkternes rosetter, masker og hoveder bar en festlig oprindelig renaissancefarveholdning, så velbevaret, at det besluttedes at fremdrage den. Herved ville de hidtidige noget ensomt kulørte hvælvtoprosetter og pillekapitæler, som forekom løsvrevne, indgå i et arkitektonisk hele.
