Trinitatis Kirke – en restaurering

Arkitekter: Inger og Johannes Exner, MAA

Rundetårn. Restaurering af tårntop og gitter.

Trinitatis Kirke. Restaurering.
 Adresse: Landemærket, København K.
 Bygherre: Trinitatis Kirkes Menighedsråd.
 Restaureret: 1982.
 Arkitekter: Inger og Johannes Exner.
 Medarbejder: Mogens Hansen.

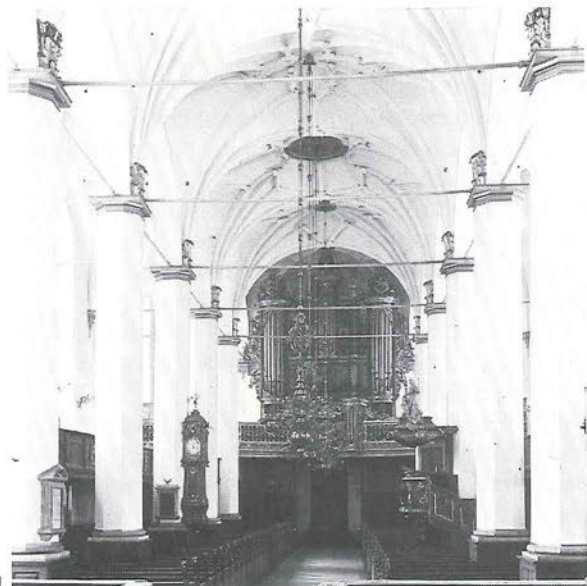
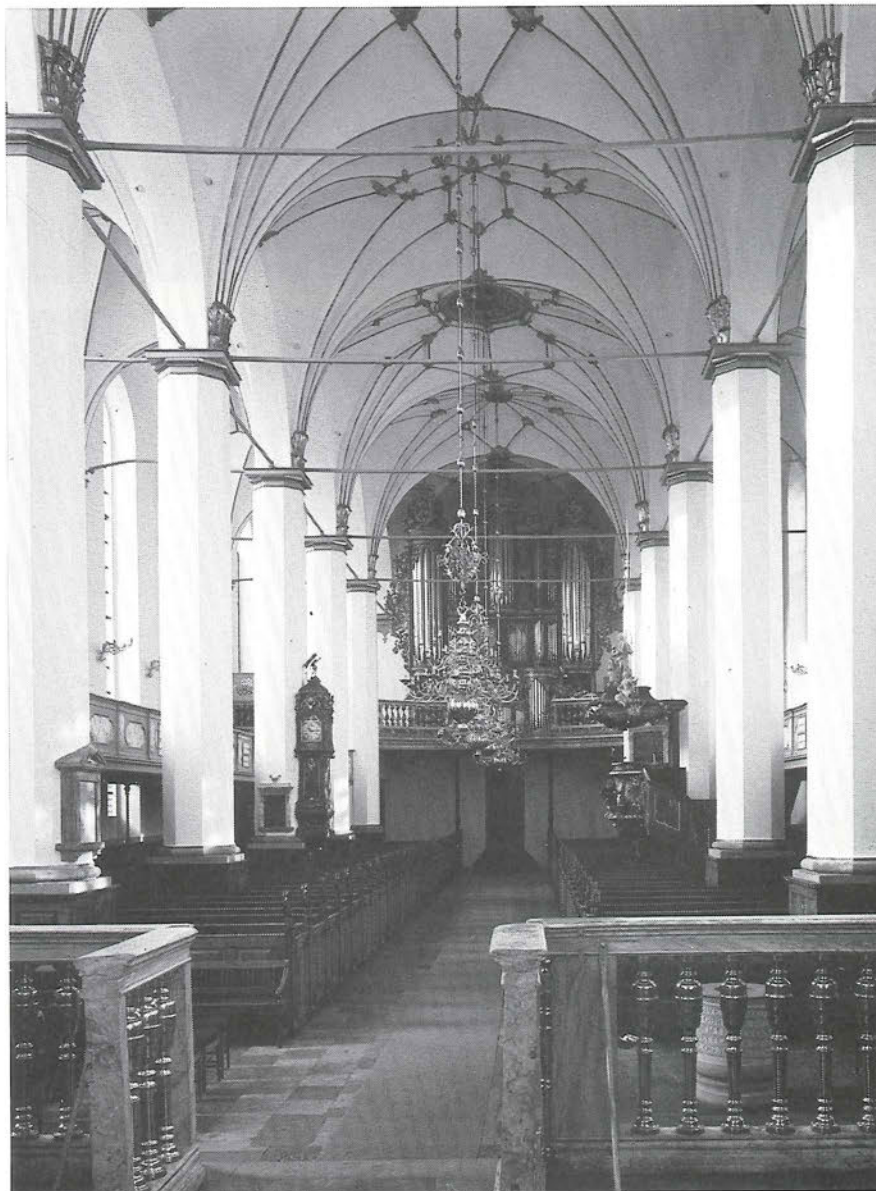
1, 2. Før restaurering.

3, 4. Efter restaurering.

Det blev derfor besluttet at lade de mørke egetræspulpiturforsider nymale med en lys grå marmorering, hvis udgangspunkt ved forsøgsafdækninger valgtes i det yngste af to underliggende historiske barokmarmoreringer. Herved afsvækkedes pulpiturets 1800-tals inventarkarakter. I stedet styrkedes pulpiturets arkitektoniske rumdannende virkning fra 1700-tallets prædikerum med prædikestolen i midten og menigheden på vendebænke siddende orienteret imod den.
